ボイラー蒸発管の水素侵食

- 損傷の分布と熱流体力学的特性との関係

2025年6月2日 三菱重工パワーインダストリー株式会社 サービス事業部 サービス推進部 ソリューショングループ 市原 太郎

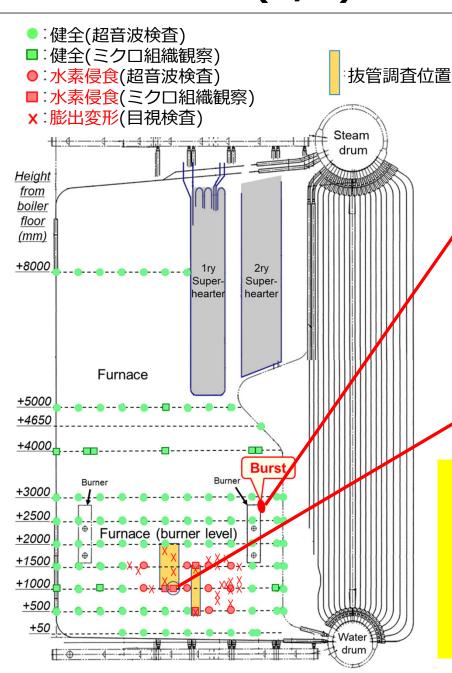
Gas burner Opening on the bend tube

内面に 微細亀裂を確認

- ・蒸発管曲げ部の漏洩、および直管部複数個所の 膨れを確認した。内面に厚いスケールと微細亀裂が 確認されたことから、損傷原因は水素侵食。
- ・漏洩範囲特定のため広範囲の検査を実施。損傷 位置はバーナレベルよりやや下側に集中し、熱流束 (受熱の大きさ)だけでは説明できない。

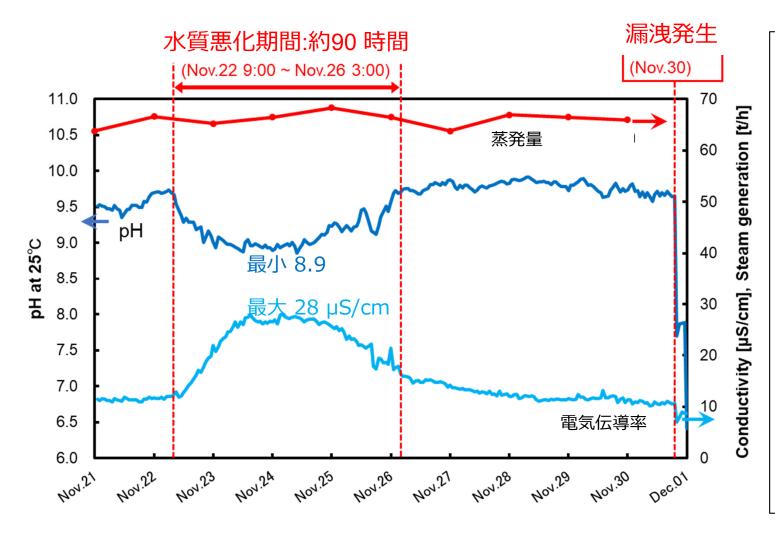
- ユニット停止後のボイラー水からは、強解離性の塩化物イオン Cl⁻:1 mg/Lを検出した。
- ・ ボイラー水処理に揮発性 物質処理を採用。不揮 発性アルカリ(りん酸ナトリウム 等。伝熱面を中和)は 添加されていなかった。

• 蒸発管伝熱面(濃縮部)の中和能力が低い状況で、強解離性の酸が混入し、長時間運転 を継続したことが、水素侵食の原因と推定された。

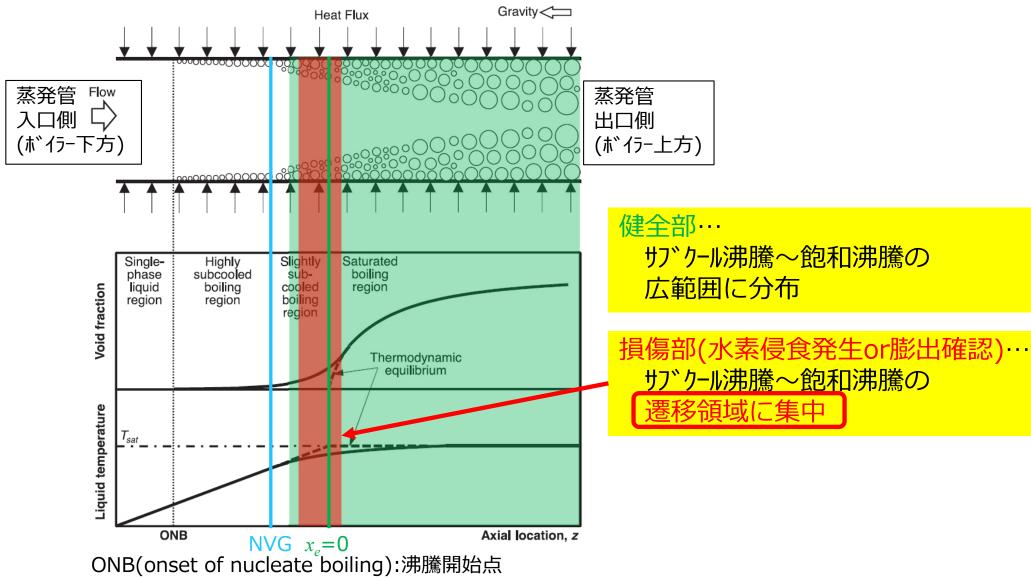
NVG(net vapor generation):正味の蒸気発生位置 x_e (熱平衡クオリティ)=0:熱力学平衡上の蒸気発生位置

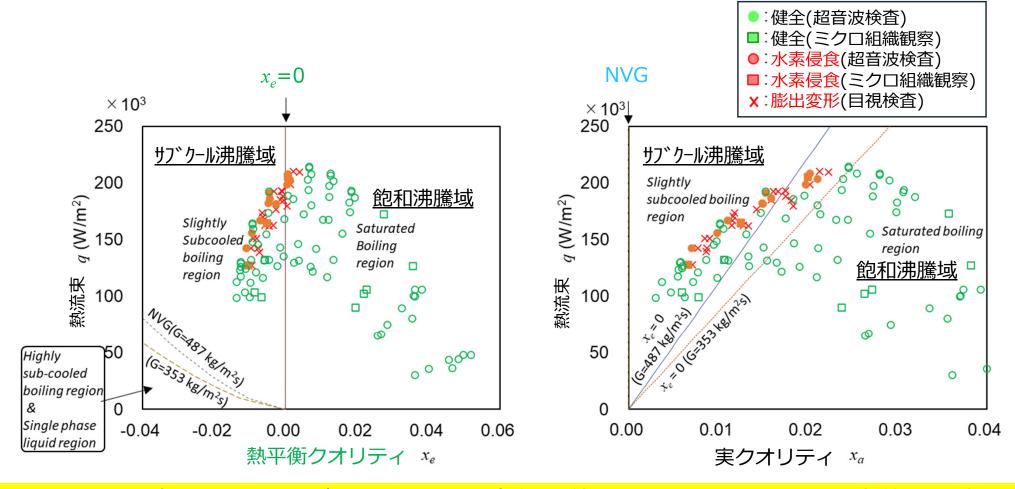
- ・128 点の調査データすべてがNVG点よりも右側に位置しており、全ての調査位置の内面は沸騰状態にあったと推定される。損傷部の熱平衡クオリティ x_e は、 $-0.011\sim0.004$ の範囲に集まっており、 $+7^*$ ケール沸騰~飽和沸騰に遷移する領域に位置していたと推測される。
- ・損傷部の熱流束qは127~210×10 3 W/m 2 の範囲で、幅をもっており、熱流束qと損傷状態との明確な相関は見られない。

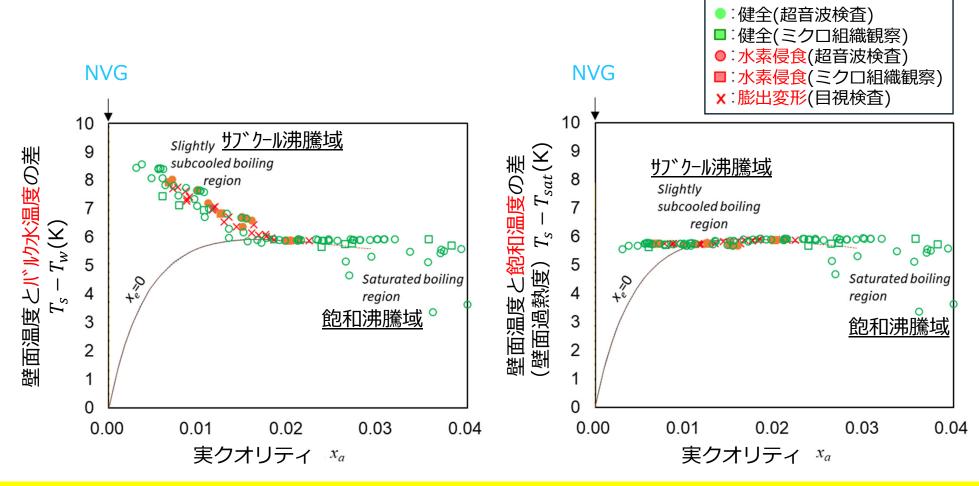
・従来より、「沸騰伝熱面とバルクの液温との温度差が大きいほど、ラウールの法則に従い、沸騰伝熱面の物質の濃縮到達濃度が高くなるため、腐食が進行しやすい」と考えられているが、本検討結果においては、損傷状態との間に有意な相関は見られなかった。

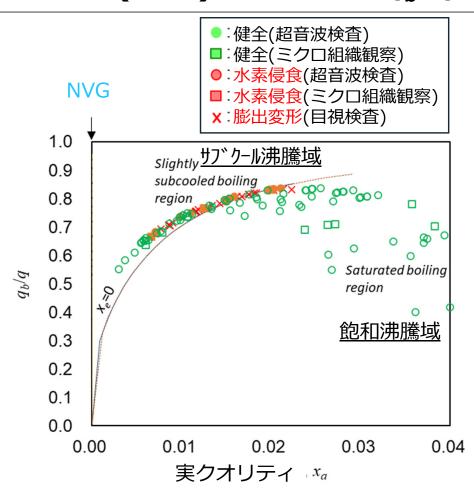
- ・今回の損傷位置は、 q_b/q が比較的大きい領域(0.7 \sim 0.8)に集中している。
- ・図中左側の沸騰開始点に近くクオリティの小さい領域は、ボイラー火炉の底部付近に相当し、沸騰による気泡発生量が少ないため $q_{\rm b}$ /qが小さい。図中右側のクオリティの大きい領域は、気泡の成長による増速・攪拌効果で強制対流効果による熱流束 $q_{\rm c}$ が大きくなり、 $q_{\rm b}$ /qが減少に転じていると解釈できる。
