ボイラー蒸発管の水素侵食

- 損傷の分布と熱流体力学的特性との関係

2025年6月2日 三菱重工パワーインダストリー株式会社 サービス事業部 サービス推進部 ソリューショングループ 市原 太郎

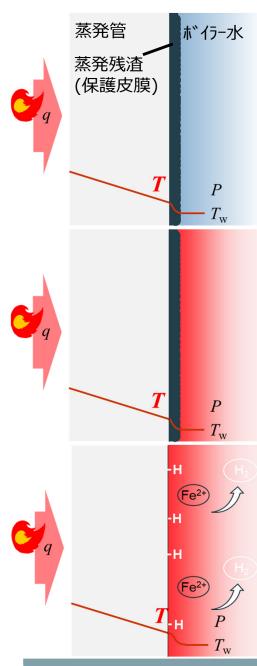
(1) 通常状態

水処理薬剤の添加によりボイラー水は弱アルカリ性に維持され、水処理薬剤 の濃縮により伝熱面近傍もアルカリ状態に保たれている。母材表面には 長期間運転を継続した間に蒸発残渣(主成分:マグネタイト)が堆積し、保 護皮膜として機能している。

(2) 水質悪化・保護皮膜溶解

ボイラー水に酸成分が混入しpHが低下。伝熱面は酸成分の濃縮によっ てpHが極度に低下、厳しい酸腐食環境が形成される。これにより保 護皮膜(マグネタイト)の溶解が始まる。

(3) 保護皮膜破壊完了・管材の腐食開始

保護皮膜(マグネタイト)が溶解し、管材(炭素鋼)が露出すると、管材の腐 食が始まる。表面で発生した分子状水素Hっは、バルクに拡散する。

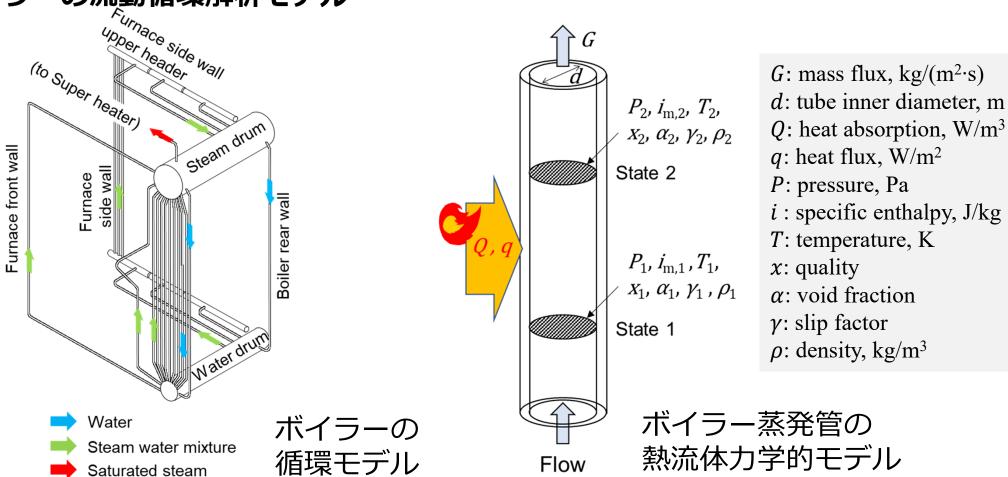
ボイラーの流動循環解析モデル

- ・実際の経路に合わせて流路をいくつかの管群に集約し、それらが管寄せおよびトラムで合流する構成とした。
- ・管群の長さ・管径・本数は実際の値を採用し、曲げ部は経験に基づく圧力損失を付与。
- ・管群には、バーナの火炎・燃焼ガスからの放射・対流伝熱を考慮した熱流束qの分布を付与。
